## ОПЫТ ПРОМЫШЛЕННОЙ ЭКСПЛУАТАЦИИ РАБОЧИХ ЛОПАТОК ТВД В СОСТАВЕ ИМПОРТНЫХ ГАЗОПЕРЕКАЧИВАЮЩИХ АГРЕГАТОВ, ПРОШЕДШИХ ВОССТАНОВИТЕЛЬНЫЙ РЕМОНТ

В данной статье представлены результаты опытно-промышленной эксплуатации лопаток турбины высокого давления по их фактическому состоянию с учетом проведения восстановительного ремонта деталей.

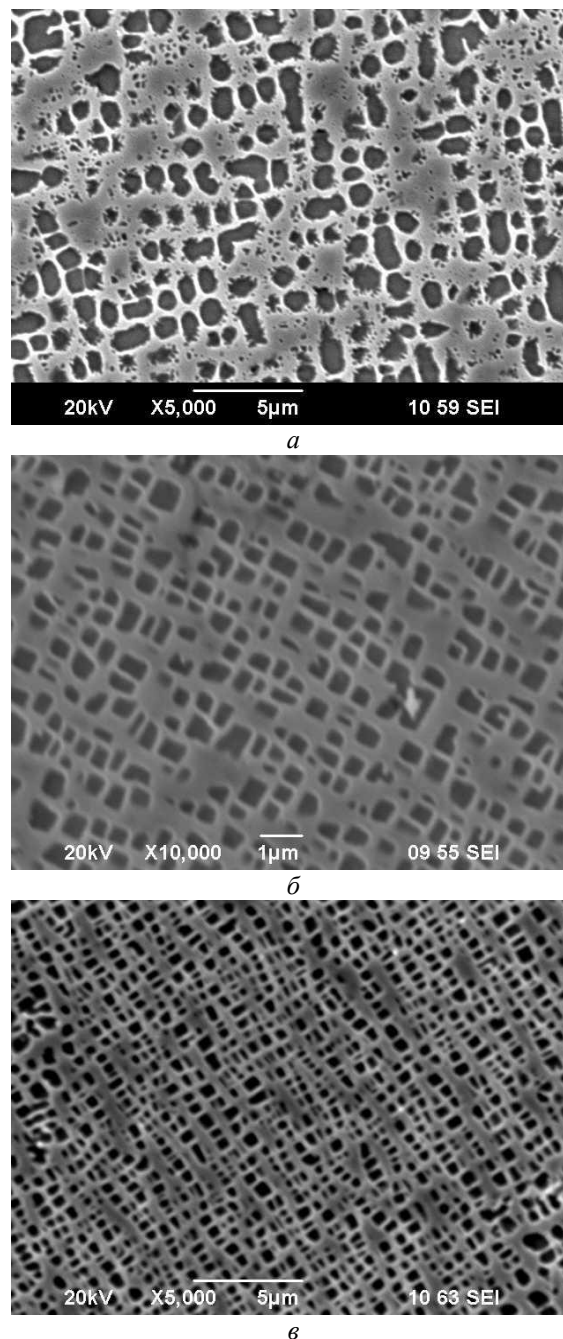
С использованием разработанной системы был проанализирован комплект рабочих лопаток ТВД. Результаты исследования показали, что основной материал лопаток – жаропрочный сплав ЗМИ-3У – не удовлетворяет требованиям технических условий на лопатки: в первой части наблюдаются признаки выделения высокодисперсных частиц  $\gamma'$ -фазы (рис. 1).

**Рис. 1.** Микроструктура сплава ЗМИ-3У в различном состоянии: *а* – после эксплуатации; *б* – после проведения ВТО; *в* – после ремонта и последующей эксплуатации в течение 18,5 тыс. ч

Подобные выделения обуславливают пониженную прочность материала (табл.). Металло-

Комплект лопаток, восстановленный по предложенной схеме, был принят на опытно-промышленную эксплуатацию в составе агрегата ГТК-25И на КС «Ординская» ООО «Газпром трансгаз Чайковский». Суммарная наработка лопаток после ремонта составила 18565 часов. В процессе эксплуатации проводились осмотры лопаток через лючки, в ходе которых каких-либо визуальных повреждений лопаток выявлено не было. После работы лопаток в составе агрегата комплект был снят для принятия решения о дальнейшей возможности эксплуатации комплекта. Визуально-измерительный контроль деталей отклонений от требований ремонтной документации не выявил. От данного комплекта для проведения всестороннего исследования случайным образом были отобраны три лопатки. В результате исследования лопаток установлено, что структура сплава находится в удовлетворительном состоянии (рис. 1, в).

Размер вторичной упрочняющей  $\gamma'$ -фазы колеблется от 0,3 до 0,7 мкм, дисперсные карбиды по границам зерен имеют благоприятную морфологию, формирование карбидной сетки не наблюдается. Об удовлетворительном состоянии материала лопаток свидетельствуют и результаты механических испытаний, показавших сохранение прочности и пластичности материала на достаточно высоком уровне. Испытаниями материала лопаток на многоцикловую усталость установлен предел выносливости, равный 180 МПа (база  $N_d = 20 \times 10^6$ ).

Для восстановления структуры никелевого сплава, близкой к исходной, был разработан специальный режим термической обработки лопаток в вакуумной среде, отличительным признаком которого является отсутствие коробления лопаток с окончательно изготовленной хвостовой и перовой частью. Режим регламентирует скорости нагрева и охлаждения до температуры гомогенизации сплава и ограничивает время нахождения металла в зоне температур, вызывающих повышенную диффузию легирующих элементов сплава. В результате проведения восстановительной термообработки структура лопаток соответствует требованиям технических условий на детали (рис. 1, б), что также подтверждается результатами механических испытаний (табл.).

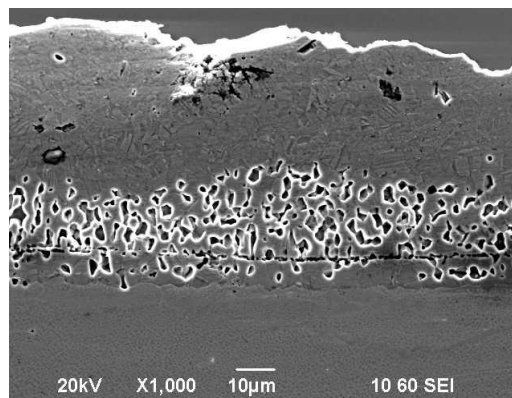
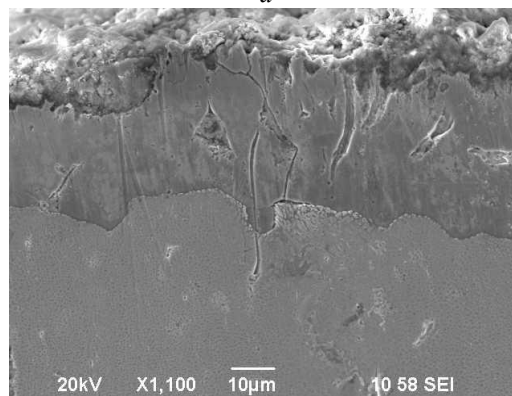
графический анализ состояния покрытия на поверхности проточной части лопатки выявил значительную коррозию электронно-лучевого покрытия Co-Cr-Al-Y (рис. 2, а). Дополнительно на поверхности внутренней полости лопатки также было выявлено наличие повреждения незащищенной поверхности сплава коррозией (рис. 2, б). Кроме повреждений основного металла лопаток и защитных покрытий при дефектации выявляются дефекты механического характера: забоины, вмятины, вырывы металла и др., появление которых вызвано попаданием в тракт изделия посторонних предметов. На основании полученных результатов было установлено, что лопатки ТВД исследуемого комплекта не могут продолжать дальнейшую эксплуатацию без восстановительного ремонта.

**Рис. 2.** Микроструктура покрытия с наличием коррозионных повреждений:  
а – на проточной части лопатки;  
б – на поверхности внутренней полости

Объем исследований лопаток в постэксплуатационном состоянии позволил назначить минимально необходимый объем восстановительных работ. Учитывая наличие начальных признаков деградации структуры никелевого сплава и проникновение фронта коррозии на значительную глубину в защитном покрытии, была разработана маршрутная технология восстановительного ремонта, представленная на рис. 3.

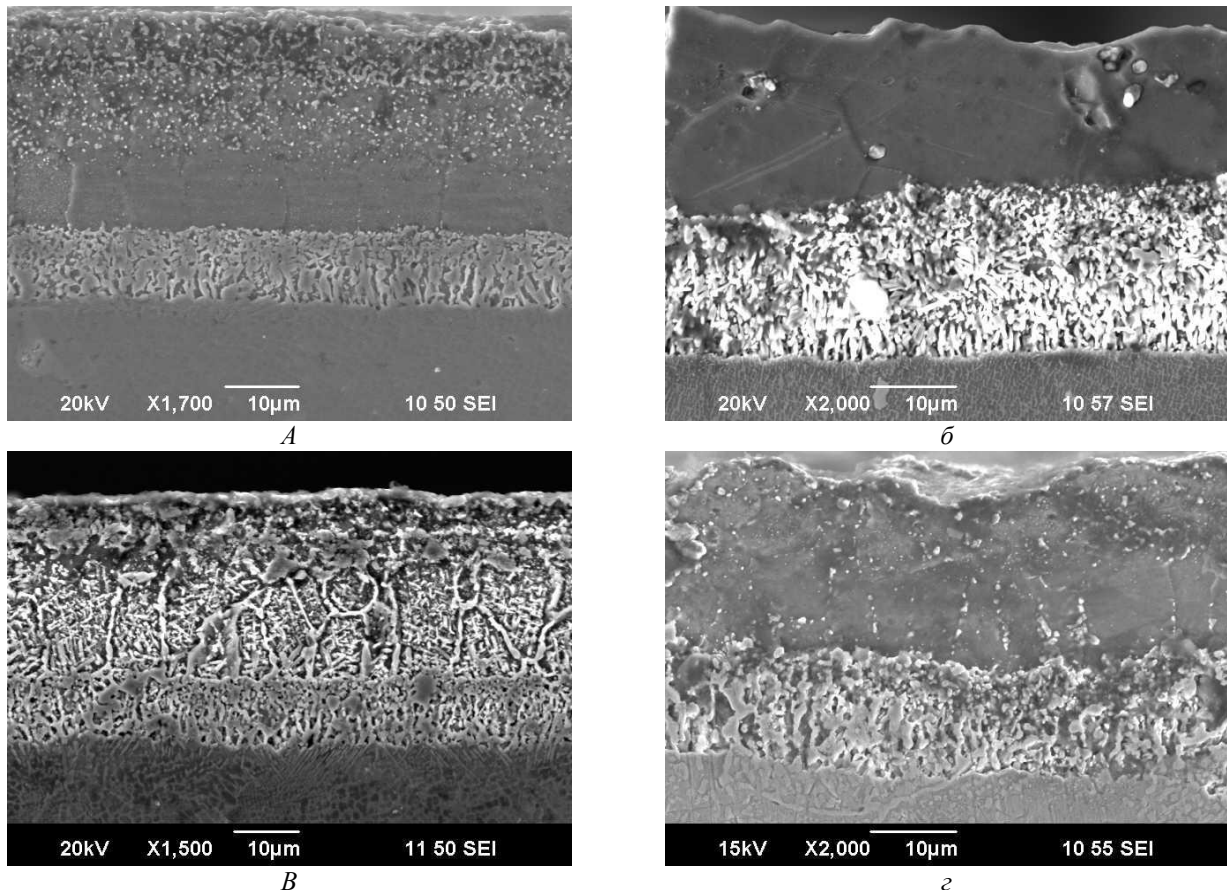
**Рис. 4.** Микроструктура защитного покрытия: *а, в* – на проточной части лопатки; *б, з* – на поверхности внутренней полости; *а, б* – после проведения ремонтно-восстановительных работ; *в, з* – после ремонта и последующей эксплуатации в течение 18,5 тыс. ч

Защитные покрытия диффузионного типа, нанесенные при ремонте на проточную часть пера лопатки и на поверхность внутренней полости, подтвердили свою работоспособность, обеспечив заданный ресурс деталей. После эксплуатации изменение толщины покрытия незначительно: на проточной части происходит ее увеличение на 15...20%, а на поверхности внутренней полости толщина покрытия практически не изменяется, что связано с конструктивными особенностями рабочих лопаток ТВД с агрегата ГТК-25И. После наработки свыше 18,5 тыс. ч в покрытиях наблюдаются признаки диф-

фузионных процессов, обусловивших формирование фазы  $\gamma'$ -Ni<sub>3</sub>Al по границам блоков  $\beta$ -фазы NiAl. Кроме того, внутри блоков  $\beta$ -фазы отмечаются признаки мартенситного превращения, о чем также свидетельствует и несколько повышенная твердость покрытия ~ 8500 МПа. Протекание мартенситных превращений вызвано высокой скоростью охлаждения с высоких температур. Несмотря на указанные процессы, запас алюминия в покрытиях составляет 18...20%.

Защитные покрытия, наносимые на лопатку, должны обеспечивать ее долговечность в течение заданной наработки. Анализ условий и возможных сроков эксплуатации восстанавливаемых лопаток показал, что для ремонтируемого комплекта деталей может быть предложено нанесение легированных диффузионных покрытий алюминидного типа. Нанесение указанных покрытий на проточную часть лопатки наносилось в вакууме путем распыления катода регламентированного состава, а на поверхности внутренней полости проводилось хромоалитирование в вакууме с одновременной термической обработкой лопаток. Данные процессы обеспечивают получение защитных слоев с гарантированно высокой адгезией и оптимальным по параметру сопротивления газовой коррозии содержанием легирующих элементов (рис. 4).
