ПРОГНОЗИРОВАНИЕ ВИБРАЦИОННОГО СОСТОЯНИЯ ГАЗОПЕРЕКАЧИВАЮЩЕГО АГРЕГАТА (ГПА) С АВИАЦИОННЫМ ГАЗОТУРБИНЫМ ДВИГАТЕЛЕМ, ПУТЕМ СОЗДАНИЯ БАЗЫ ДАННЫХ ПАРАМЕТРОВ ЦЕНТРОВКИ ТРАНСМИССИИ

¹ООО «Газпром», Санкт-Петербургское территориальное управление
^{2,3}ФГБОУ ВПО «Уфимский государственный авиационный технический университет» (УГАТУ)

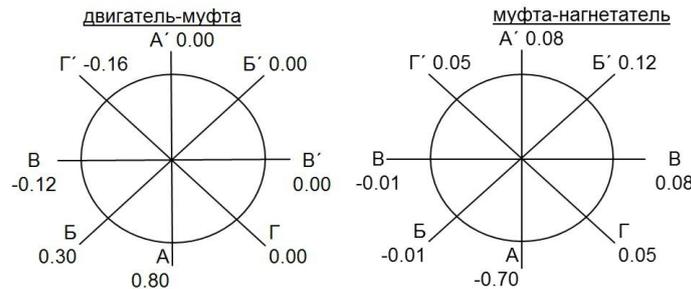
Рис. 1. Карта замеров

2) карта замеров (рис. 2) с результатами измерений перекоса осей в соединениях «двигатель–муфта» и «муфта–нагнетатель», причем по каждому соединению в 4 различных плоскостях А-А', Б-Б' и т. д. с указанием показаний индикаторов часового типа.

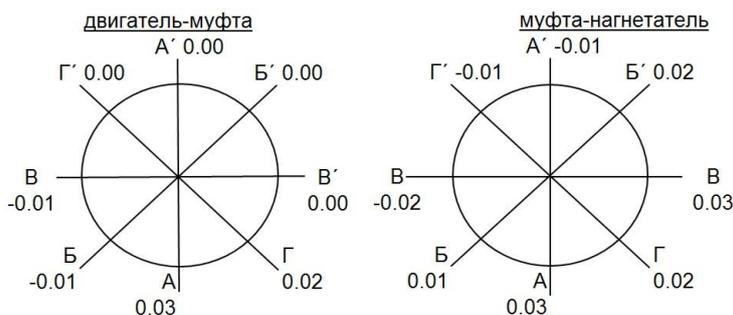
Рис. 2. Карта замеров

1.4300.4.0000.000 D2 (для шлицевой трансмиссии) и инструкции 1111.03.01.0000 ИН1 (для пластинчатой трансмиссии ART8-B-FHF 318-8), перечисленные параметры заносились в форму 2 после ремонта (табл. 4, рис. 2 и табл. 5, 6) и в формуляр агрегата.

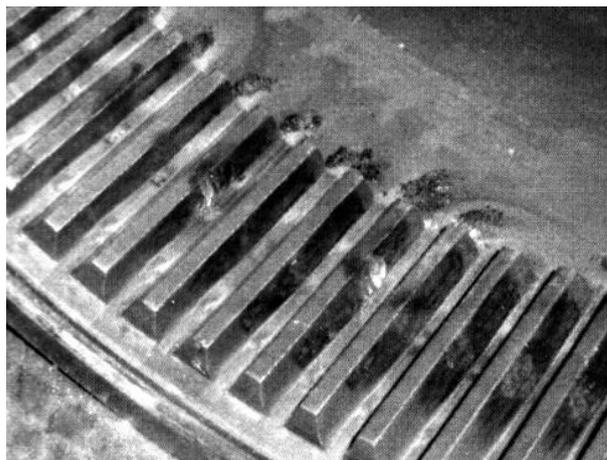
Рис. 5. Разрушение зубьев внутреннего зацепления (обоймы) муфты

1. Износ (рис. 3, 4) и последующее разрушение поверхностей сопрягаемых шлицевых соединений (рис. 5, 6) по зубчатой муфте, износ и разрушение гибких элементов трансмиссии

с пластинчатыми гибкими элементами (рис. 7). Для этих дефектов характерно нарастающие по времени вибрации (вибросмещение) по передней опоре нагнетателя (60 мм – предупреждение; 80 мм – авария) с последующим остановом ГПА. Одновременно вибрация (виброскорость) по СТ возрастает незначительно до 12 мм/с. При этом наблюдалось увеличение зазоров в зубчатой паре муфты со стороны нагнетателя, рис. 8, где a – радиальные, b – боковые и z – осевые сверх допустимых значений.
