С. А. СТРУГОВЕЦ, И. А. КРИВОШЕЕВ, Р. М. ГАЛИУЛИН, Р. Ф. КАМАЕВА, К. Е. РОЖКОВ

РАЗРАБОТКА МЕТОДА ПАРАМЕТРИЧЕСКОЙ ДИАГНОСТИКИ ТЕХНИЧЕСКОГО СОСТОЯНИЯ ГТД НА ОСНОВЕ АНАЛИЗА ЭРОЗИИ ЛОПАТОК И ЗАКОНОМЕРНОСТЕЙ ПРОТЕКАНИЯ ХАРАКТЕРИСТИК КОМПРЕССОРА

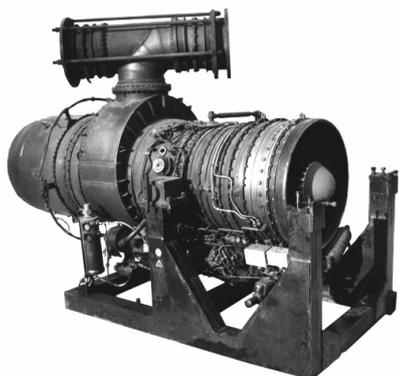
Рис. 1. Генератор сжатого воздуха ГСВ-95

Уникальные результаты, важные для разработки средств параметрической диагностики технического состояния ГТД, получены первым из авторов (Струговцом С. А.) при эксплуатации в полевых условиях созданной им передвижной компрессорной установки УКП-5 с генератором сжатого воздуха ГСВ-95 на базе авиационного ГТД Р95Ш. Как видно из рис. 1, ГСВ-95 выполнен по достаточно простой схеме: сопло базового двигателя раскрыто, отбор сжатого воздуха организован за КВД с помощью улитки с компенсатором.

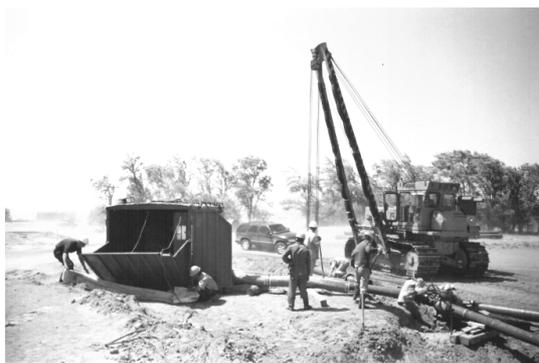
Рис. 2. УКП-5 подготавливается к запуску в районе Черноземельского канала, Республика Калмыкия. Экипаж установки защищает от пыли входное устройство

концентрацией частиц абразивного вещества в воздухе. УКП-5 не снабжена пылезащитным входным устройством. Несмотря на принимавшиеся меры, такие как увлажнение грунта рядом с установкой и укладка защитного нетканого материала под входное устройство (рис. 2), начала интенсивно развиваться эрозия лопаток компрессора (в основном КВД, что определялось визуально через лючки осмотра ГСВ). Это привело сначала к плавному, а потом к резкому изменению параметров работы ГСВ (велся подробный хронометраж). Эксплуатация УКП-5 была прекращена в связи с тремя случаями помпажа, после суммарной наработки около 128 часов (за два с половиной месяца эксплуатации в указанных зонах). Следует отметить, что потеря газодинамической устойчивости произошла на фоне увеличившегося приблизительно на 8% скольжения роторов. Таким образом, за счет двухвальной схемы Р95Ш, компрессор до последнего предела сохранял устойчивость, компенсируя эрозию лопаток КВД раскруткой РВД. Разработчик УКП-5 Струговец С. А., руководивший ее эксплуатацией, передал ГСВ-95 вместе с протоколами хронометража для дефектации в НПП «Мотор», где была произведена разборка двигателя. После разборки двигателя визуально установлена значительная эрозия лопаток как рабочих колес, так и направляющих аппаратов компрессора. Было произведено сравнение новой лопатки и лопатки снятой с двигателя и обнаружено, что на рабочих лопатках первых двух ступеней компрессора низкого давления (КНД) эрозия практически отсутствует, а на рабочих лопатках 3–8 имеется значительный унос материала в периферийной части, возрастающий по мере уменьшения размеров лопаток.

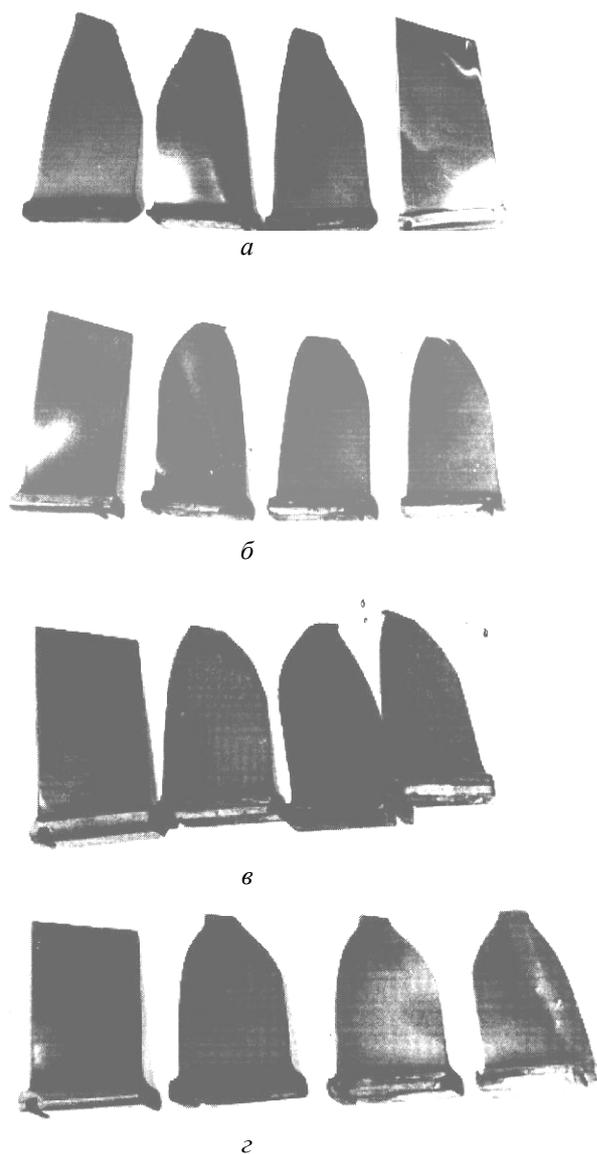
Рис. 3. Рабочие лопатки ступеней КВД в процессе дефектации: *a* – II ступень; *б* – III ступень; *в* – IV ступень; *z* – V ступень

Толщина входной и выходной кромок лопаток напоминала лезвие бритвы. На последней ступени на периферии хорда уменьшилась практически до нуля. На рис. 3 показаны статорные лопатки. Унос материала лопаток направляющего аппарата имеет минимальную величину на некотором удалении от периферии.

Унос материала лопаток рабочего колеса и направляющего аппарата на периферии значительно больше, чем в корневом сечении лопаток. Это объясняется характером траекторий движения частиц двухфазного потока в компрессоре, когда большая часть газа и тем более плотных твердых абразивных частиц движется ближе к периферии, это особенно проявляется в зоне рабочих колес, где скорость потока в относительном движении выше (от чего унос материала рабочих лопаток выше, чем статорных). В направляющем аппарате в пристеночном слое уменьшается скорость воздуха (и частиц), поэтому эрозия меньше. Кривизна траекторий частиц меньше, чем газа, поэтому унос материала лопаток больше в зоне передних кромок (в т. ч. в начале спинки) и в зоне корыта на выходе.

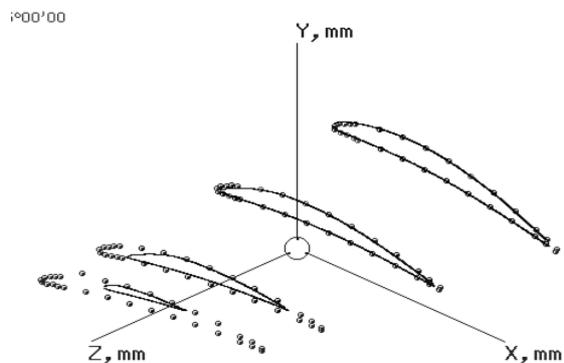
Рис. 4. Трехмерное отображение результатов измерений профиля лопатки (в сравнении с точками исходной 3D-модели лопатки)

По предложению Кривошеева И. А. и при содействии руководителя ООО НВП «ОПТЭЛ» УГАТУ Галиулина Р. М., подвергшиеся эрозии лопатки были проконтролированы с использованием лазерного сканирования на аппаратно-программном комплексе «ОПТЭЛ-ТЛ» для высокопроизводительного контроля геометрических параметров изделий сложной формы [5, 6]. Результаты измерений и их компьютерной обработки в ООО НВП «ОПТЭЛ» представлены в виде трехмерных (3D) (рис. 4) и двухмерных (2D) профилограмм лопатки в нескольких сечениях по высоте пера лопатки (рис. 5).

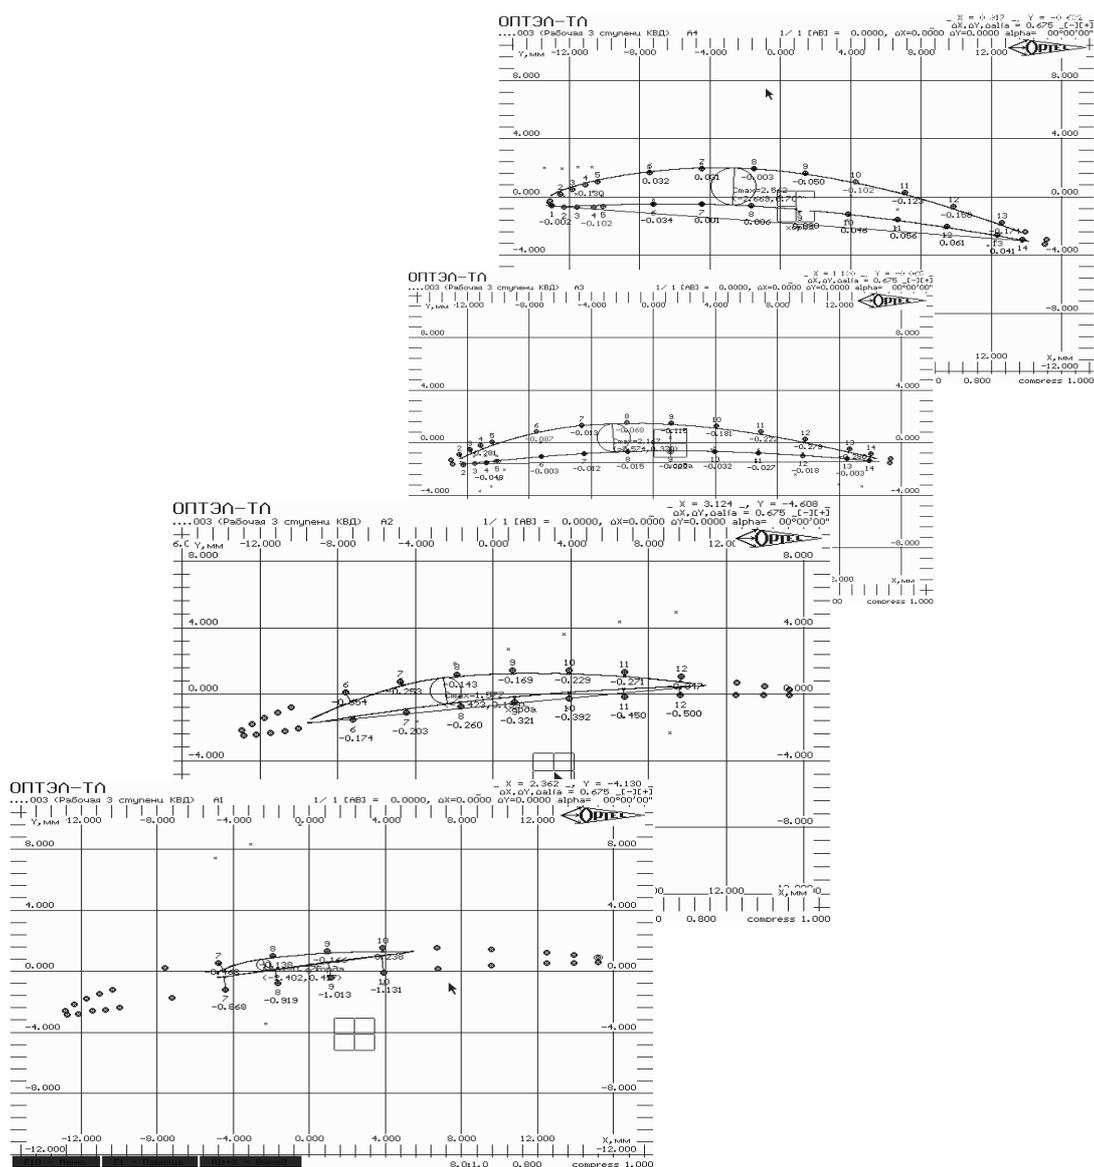
Рис. 5. Двухмерные профилограммы пера лопатки в различных поперечных сечениях лопатки (в сравнении с точками исходной геометрии профилей)

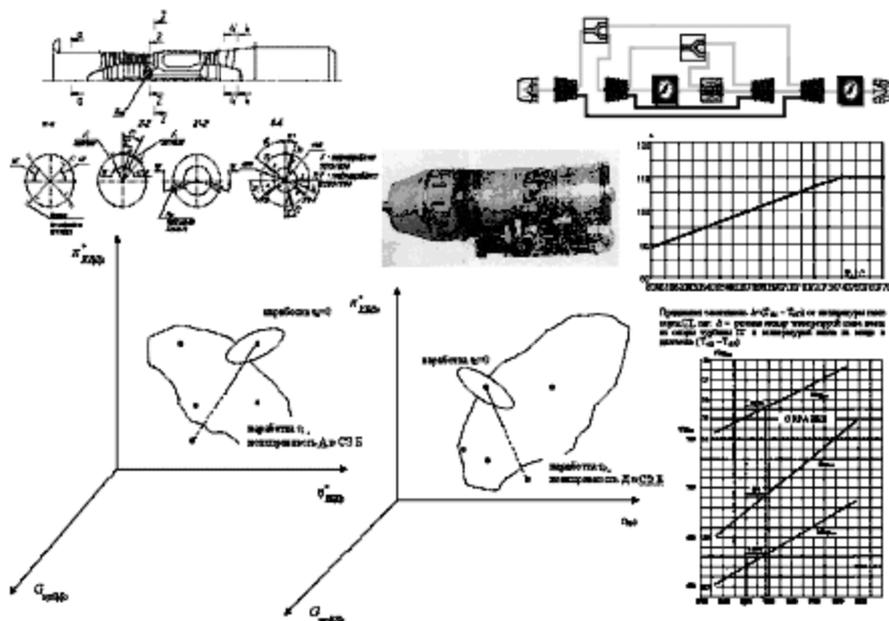
Рис. 6. Условная схема предложенного метода параметрической диагностики на основе идентификации модели, выявления тренда базовых параметров («образмеривания») характеристик узлов по результатам контроля параметров ГТД в эксплуатации

ционных моделей (ИМ) это позволило сформировать эффективный метод параметрической диагностики ГТД [2] (рис. 6).

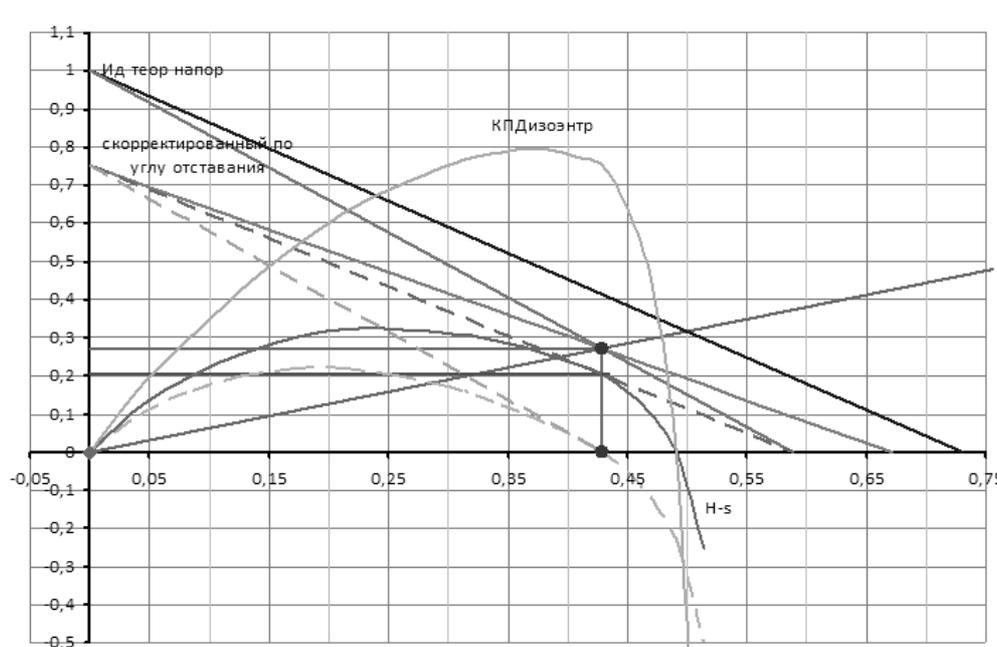
Рис. 7. Построение упрощенной характеристики 1 ст КВД $\bar{H}_T = f(\bar{c}_a)$, $\bar{H}_S = f(\bar{c}_a)$ и $\eta_K^* = f(\bar{c}_a)$ по исходной геометрии решеток, на основе предложенного авторами метода и эмпирических (обобщенных) зависимостей Ольштейна Н. Е. и Хауэлла

В связи с разработкой системы имитационного моделирования компрессоров (СИМ КОМПРЕССОР), авторами проведен анализ экспериментальных данных, различных эмпирических и теоретических зависимостей, выведен ряд собственных и предложена соответствующая методика. По этой методике был произведен расчет и построена упрощенная характеристика первой ступени КНД АЛ-31СТ (рис. 7).

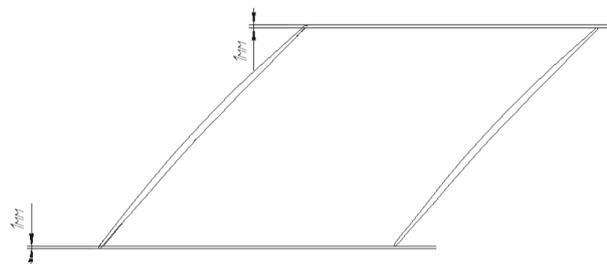
Рис. 8. Решетка профилей рабочих лопаток 1ст. КВД АЛ-31СТ

Поскольку, как указано выше, из протоколов с компрессорных станций (КС), где используется АЛ-31СТ, следует, что на входной и выходной кромках максимальная толщина загрязнения достигает 1 мм, то именно для этого случая, после построения загрязненного профиля, определены измененные лопаточные углы на входе и на выходе, а также измененная хорда профиля.

В результате использования экспериментальных данных и предложенной методики выявлено, как изменяются основные параметры и характеристики 1 ступени, компрессора и двигателя в целом по мере накопления дефекта (рис. 8, 9, 10, таблица).

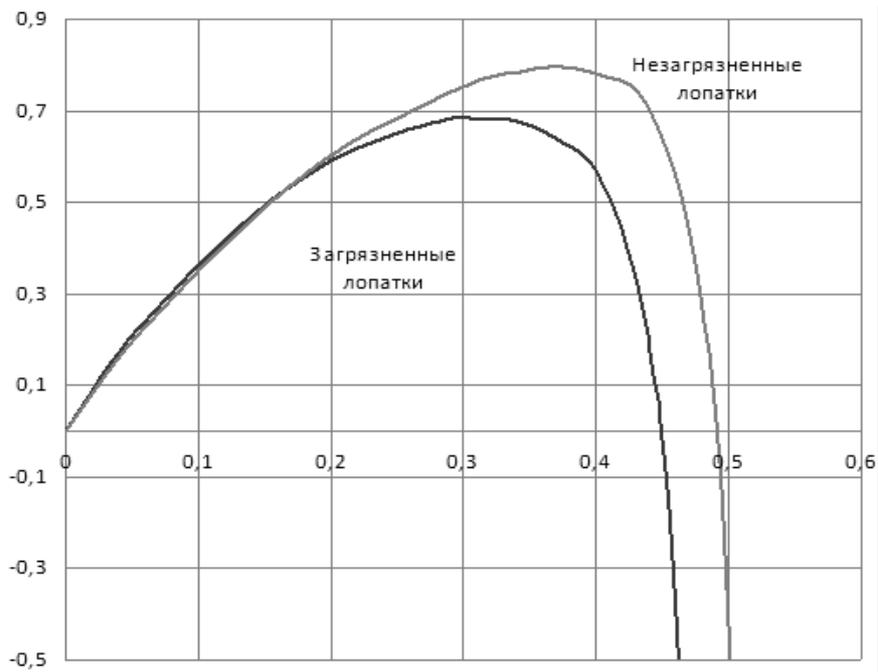
Рис. 9. Сравнение КПД загрязненных и незагрязненных лопаток $\eta_K^* = f(\bar{\alpha}_a)$

Из рис. 9 и 10 и таблицы видно, что загрязнение лопаток вызывает уменьшение напора и снижение КПД. Полученные данные позволяют найти зависимость параметров в точке образмеривания характеристики ступени и в точке образмеривания характеристики КВД от величины накопления дефекта – в данном

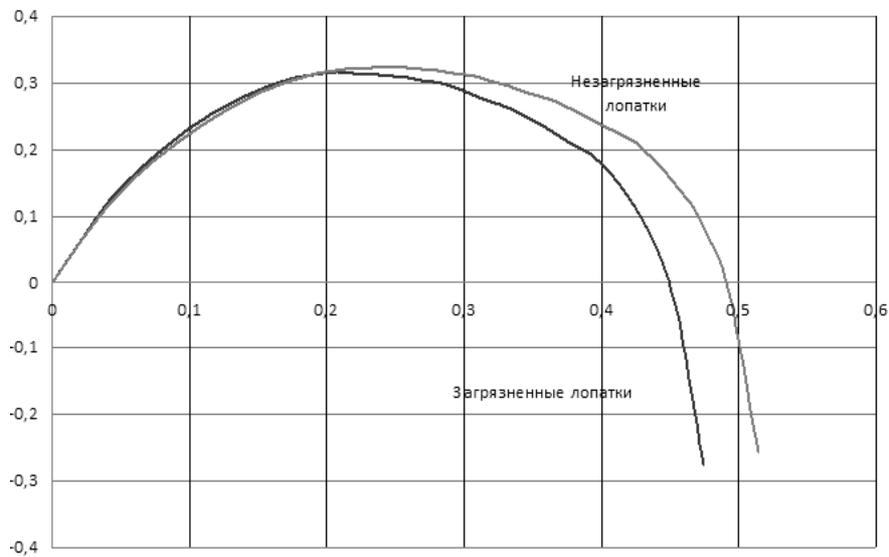
Рис. 10. Сравнение изоэнтропических напоров загрязненных и незагрязненных лопаток $H_S = f(\bar{\alpha}_a)$

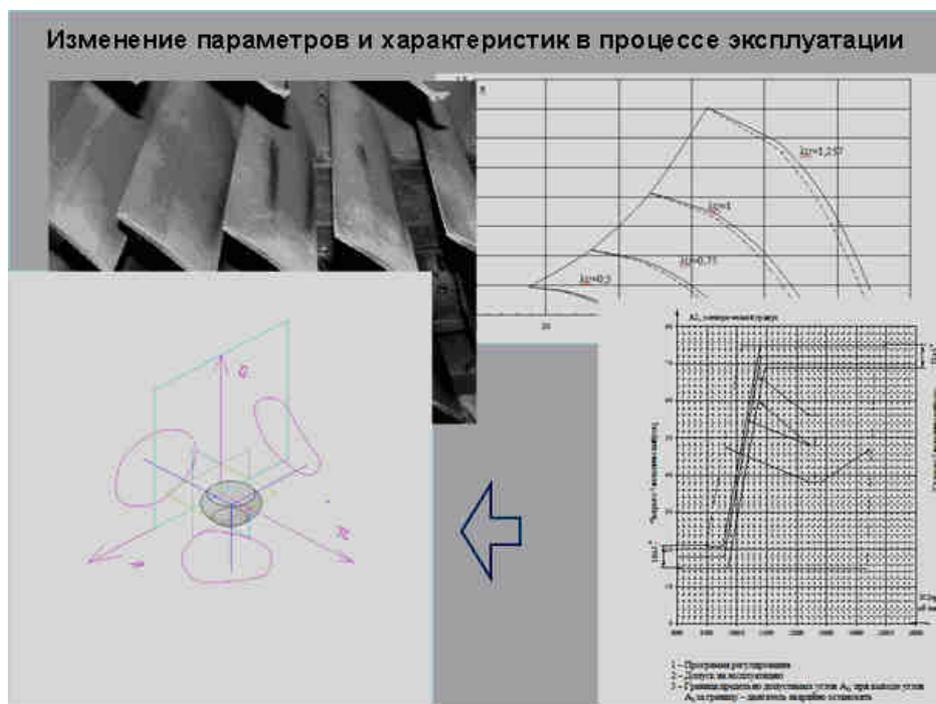
Рис. 11. Схема получения граничных поверхностей в пространстве базовых параметров («образмеривания») характеристики КНД АЛ-31СТ для дальнейшего использования при диагностике эрозии, загрязнения, ухудшения состояния опор

В основе метода лежит предложенный способ контроля тренда базовых параметров («образмеривания»), представленных в определенном виде характеристик узлов ГТД. При этом предварительный анализ влияния накопления дефекта позволяет ввести соответствующие граничные поверхности в пространство базовых параметров (рис. 11).
